残存した家屋から判断される 防潮林の津波減勢効果について

2011年3月11日に発生した東北地方大津波によって防潮林の殆どが倒木あるいは流木となった中で、わずかに残された防潮林の背後に流出を免れた家屋がいくつか存在する。その中には、家屋そのものの頑強さによるものもあるが、明らかに防潮林による津波減勢効果によるものと判断されるケースもいくつか存在する。本研究では、津波発生後に撮られた航空写真をもとに、防潮林の背後に流出を免れた住宅の例をいくつか見出し、防潮林の津波減勢効果の存在について議論している。

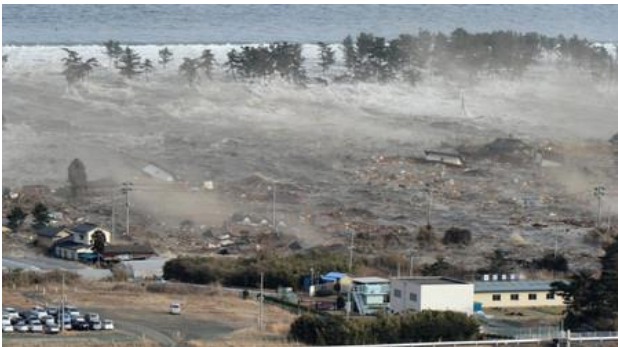
写真-1 植生帯を越え住宅地を洗い流す津波

調査対象地は、図-1に示す宮城県仙台市沿岸部である。写真-1に示すように、この地区では津波の高さが10mにも及んだことが報告されている³⁾。写真-2は現地にて直に撮影されたものであり、家屋の被災状況を示す。基礎部分のみを残し、家屋の殆どは流出してしまっている。遠くには、残存した防潮林の一部が見える。

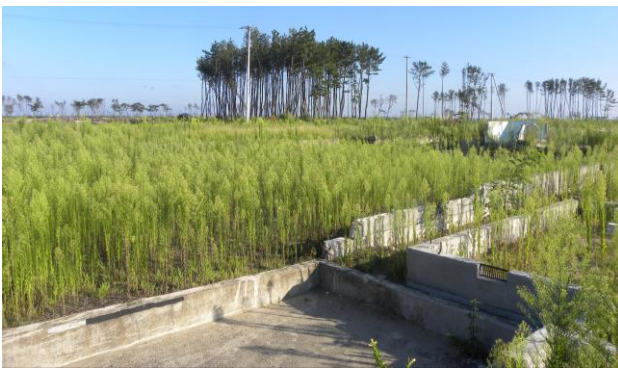
写真-2 基部を残し洗い流された住宅地，遠くに残存した防潮林の一部が見える

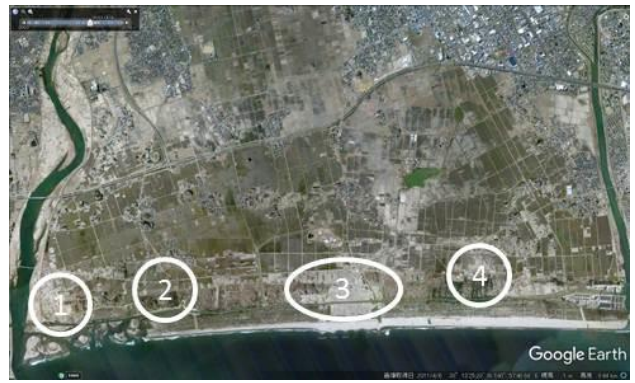
写真-3 津波発生後の家屋痕及び残存家屋

写真-3は、仙台市沿岸の被災状況を示す航空写真であ

り、図に示す①~④の位置に着目し、以下に津波発生前後の比較を示す。被災前後の比較においては、Google Earthが公開している航空写真 (2010年4月4日及び2011年4月6日) を用いた。

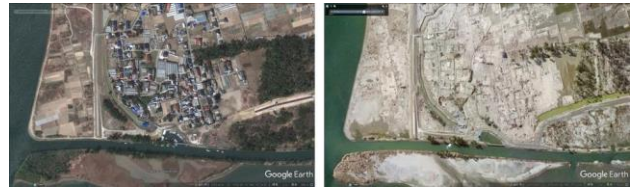
写真-4 防潮林がほとんど存在しない箇所の津波前後の様子 (地点①)

写真-4~写真-7において、左側に被災前、右側に被災後の様子を示す。写真-4に示すように、①の地点では、住宅地になっているが、その前面に防潮林が存在しない。この地域の構造物の殆どは流出している。写真-5に示す②の地点では、集団的に家屋の流出が免れている。その前面の防潮林は多くが流出しているが、流出が免れている家屋の前面では残存防潮林の密度が高い。③の地点は沿岸近くまで住宅が密集した地域であり、写真-6に示すように家屋の殆どすべてが流出してしまっている。しかし、写真左奥部には流出を免れた家屋がいくつか確認でき、その前面の防潮林帯は住宅密集地のそれに比較して幅広く存在していた。筋状に残る防潮林帯の延長線上に残存した家屋が存在している。写真-7は、楕状に残された防潮林及びその背後に流出を免れた家屋の点在を示す。防潮林フロントが津波に耐えた箇所は、そのシェルター効果によって背後域が選択的に筋状に残る傾向にある。

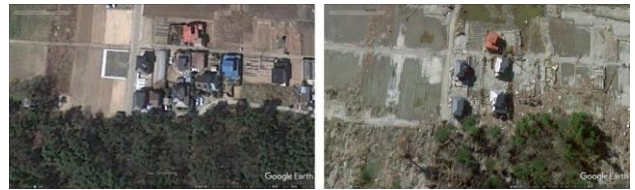
写真-5 津波後に残存した防潮林の一部と流出を免れた家屋の一部 (地点②)

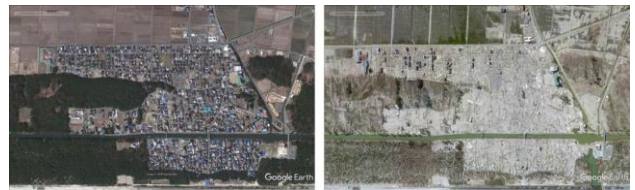
写真-6 海岸線まで迫った住宅地の被害状況 (左奥に一部の家屋が残存している。(地点③))

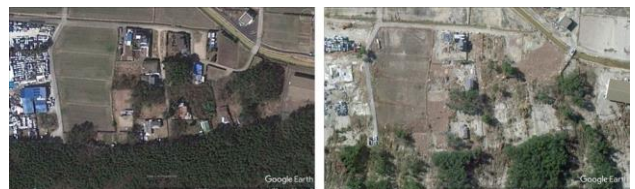
写真-7 残存する防潮林と流出を免れた家屋 (地点④)
